KARTA ADRESOWA ZABYTKU NIERUCHOMEGO

GRZYBINY

stajnia w zespole folwarcznym

Grzybiny 33
13-214 Uzdrawo

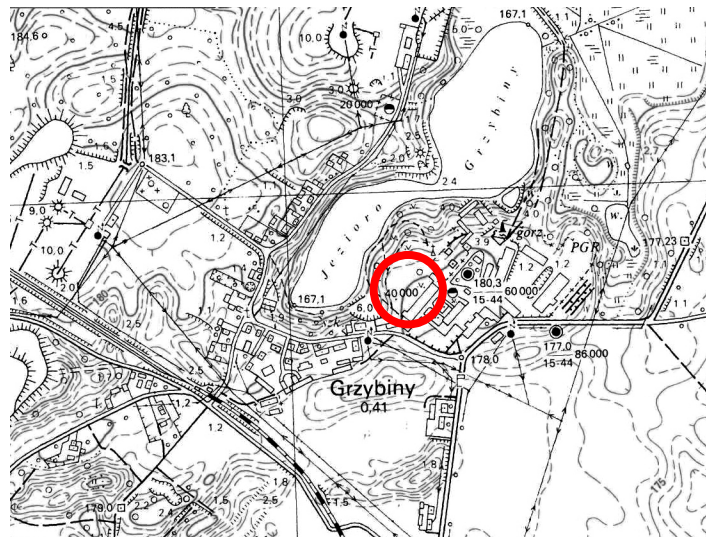
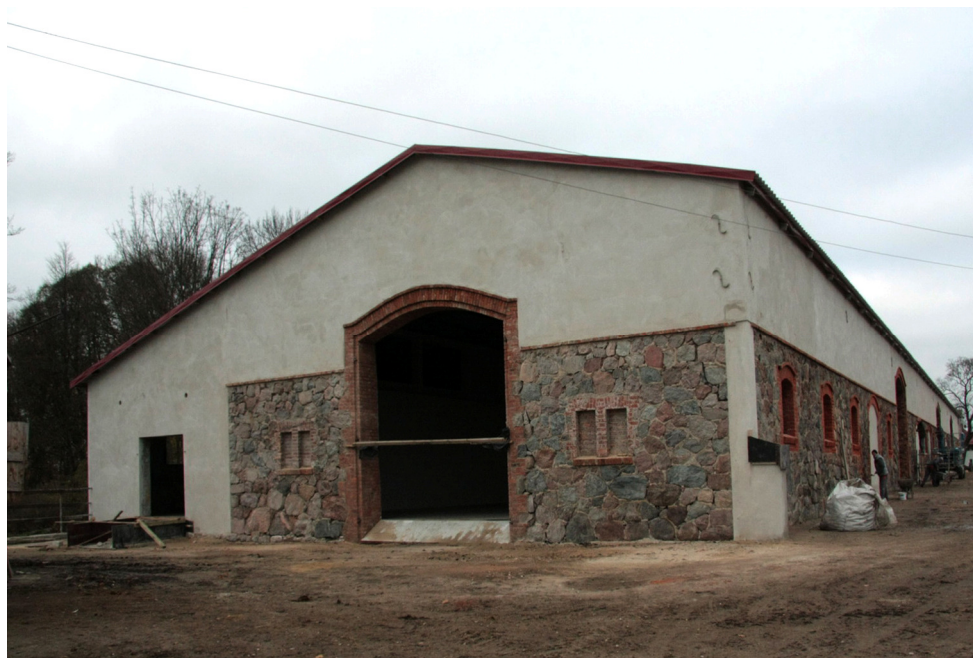
Zachowana częściowo bryła budynku i częściowo opracowanie elewacji. Stolarka wtórna.

Przywrócić utracone cechy historyczne.
