KARTA ADRESOWA ZABYTKU NIERUCHOMEGO

GAŚIOROWO

szkoła (ob. budynek mieszkalny)

pocz. XX w.

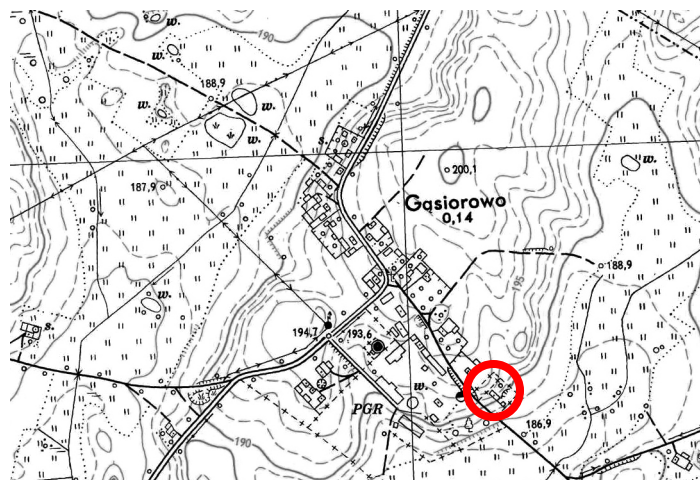
8. Fotografia z opisem wskazującym orientację albo mapa z zaznaczonym stanowiskiem archeologicznym

Na wysokości parku - po północnej stronie drogi - usytuowana jest szkoła, obecnie dom mieszkalny założona na planie prostokąta, ustawiona kalenicowo równolegle do drogi w odległości około 25 m od niej, wymurowana z pełnej cegły wypalanej na podmurówce z kamienia polnego, otynkowana i malowana, jednokondygnacyjna, o użytkowo - mieszkalnym poddaszu i użytkowym stryżku, nakryta dwuspadowym dachem pokrytym dachówką cementową na odeskowaniu, z wysoką facjatką w elewacji południowej nakrytą dachem dwuspadowym, wewnątrz dwutraktowe, wejście główne usytuowane asymetrycznie w elewacji południowej poprzedzone wtórnym murowanym gankiem nakrytym dachem pulpitowym. Stolarka okienna i drzwiowa wtórna. Detal architektoniczny w postaci gzymsów wydzielających cokół, szczyty oraz podokapowe w wystawce. Dodatkowo w części centralnej wystawki pseudoblenda wykonana w tynku, zamknięta łukiem pełnym.

Zachowana bryła budynku, częściowo detal architektoniczny. Wtórna przybudówka od frontu. Przekształcona elewacja – zmiany wykroju otworów okiennych, wprowadzony nowy otwór drzwiowy. Wtórne w większości tynki i okładziny elewacyjne, wtórna dachówka i stolarka otworowa.

Zalecane przywrócenie pierwotnej artykulacji elewacji, wyburzenie wtórnej przybudówki.
