KARTA ADRESOWA ZABYTKU NIERUCHOMEGO

GRZYBINY

gorzelnia w zespole folwarcznym

1903r.

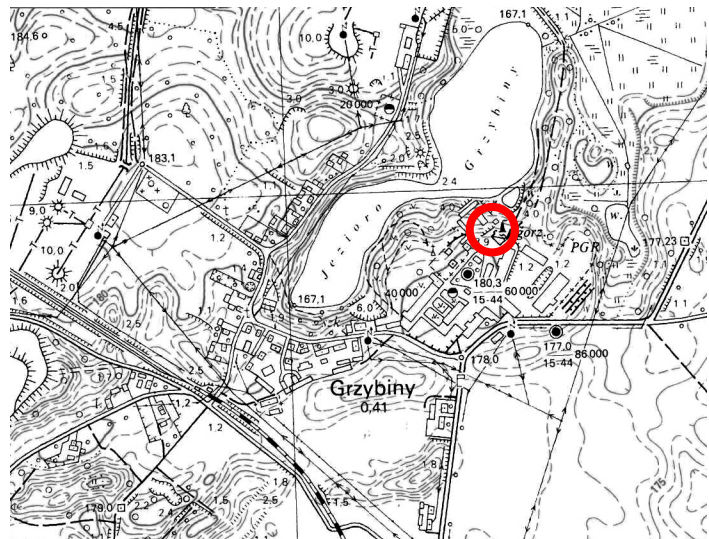
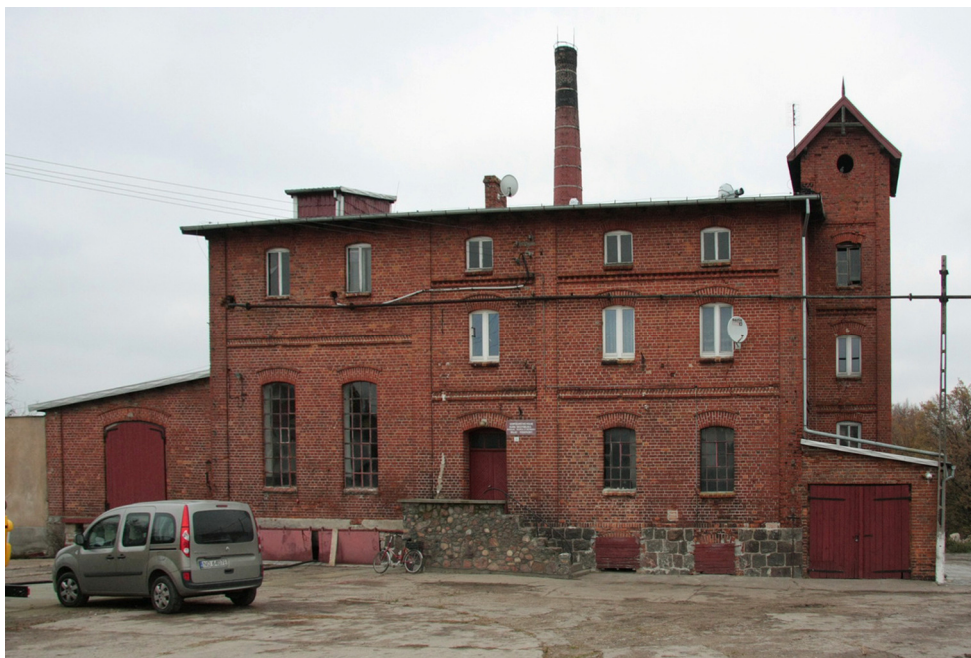
8. Fotografia z opisem wskazującym orientację albo mapa z zaznaczonym stanowiskiem archeologicznym

Od strony północnej podwórze zamyka budynek gorzelnii ustawiony kalenicowo na linii wschód - zachód, założony na planie prostokąta, wymurowany z pełnej cegły wypalanej, spoinowany, posadowiony na podwalinie z kamienia polnego oblicowanego kamieniem łamanym, dwukondygnacyjny, podpiwniczony, o użytkowym poddaszu, nakryty niskim, dwuspadowym dachem, do jego wschodniej ściany dostawiono trzykondygnacyjną wieżę nakrytą dachem dwuspadowym, a do zachodniej parterowy, nie podpiwniczony magazyn wyrobów gotowych nakryty dachem pulpitowym, rozbudowany współcześnie w kierunku zachodnim; od strony północno - zachodniej do gorzelnii przylega parterowy budynek kotłowni, murowany z cegły wypalanej, częściowo otynkowane, nakryty dachem pulpitowym, z kominem ceglany dostawionym od północnego - wschodu. Elewacje ceglane, dekoracyjnie opracowane horyzontalnie gzymsami i wertykalnie lizenami. Otwory okienne i drzwiowe zamknięte łukiem odcinkowym. Okna ze szczebliną przemysłową. Okna częściowo wtórne PCV. Drzwi deskowe i płycinowo ramowe. Częściowo zachowane wyposażenie (kocioł parowy dwuwalczakowy z 1923r. firmy H.Paockscha).

Zachowana bryła budynku i opracowanie elewacji. Stolarka częściowo wtórna a częściowo pierwotna zniszczona. Częściowo zachowane wyposażenie.

Przywrócić utracone cechy historyczne.
