KARTA ADRESOWA ZABYTKU NIERUCHOMEGO

GRZYBINY

rządówka w zespole folwarcznym

2 poł. XIX w.

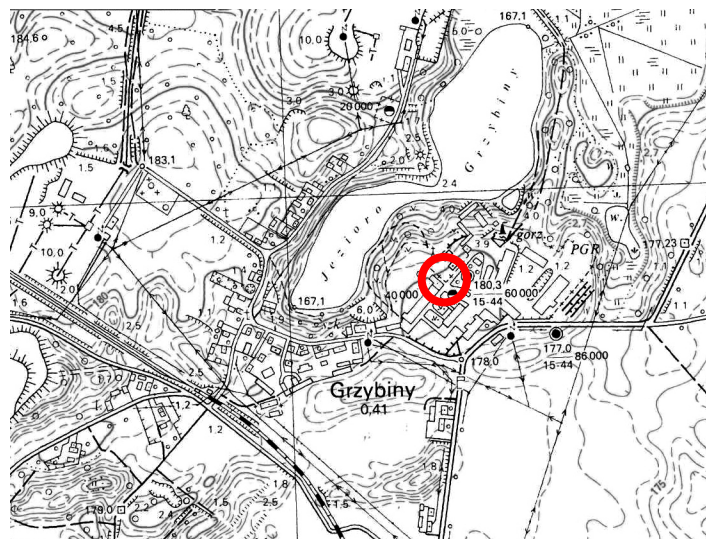
8. Fotografia z opisem wskazującym orientację albo mapa z zaznaczonym stanowiskiem archeologicznym

Do północnej ściany obory dostawiona oficyna (dawna rządcówka), założona na planie prostokąta, ustawiona kalenicowo na osi północ - południe, wymurowana z pełnej cegły wypalanej, otynkowana i malowana, dwukondygnacyjna niepodpiwniczona, o nieużytkowym poddaszu, nakrytym niskim, dwuspadowym dachem pokrytym papą na odeskowaniu, wewnątrz półtoraktaktowe z wejściami od północy i wschodu; oficyna została rozbudowana wtórnie w kierunku zachodnim o przybudówkę na planie prostokąta, ustawioną kalenicowo prostopadle do osi korpusu z murowanym przedsionkiem. Elewacje dzielone horyzontalnie gzymsem kordonowym i wertykalnie lizenami. Zachowana częściowo stolarka okienna (4- i 6-dzielna, drewniana) i drzwiowa (drewniana, płycinowa, 1- i 2-skrzydłowa) częściowo dekoracyjna z nadświetlami.

Zachowana bryła budynku i opracowanie elewacji. Częściowo zachowana stolarka, częściowo wtórna. Generalnie obiekt w stanie destrukcji.

Obiekt nadaje się jedynie do rozbiórki i odtworzenia na podstawie inwentaryzacji.
