KARTA ADRESOWA ZABYTKU NIERUCHOMEGO

KOMORNIKI

szkoła (ob. budynek mieszkalny)

Komorniki 11
13-200 Działdowo

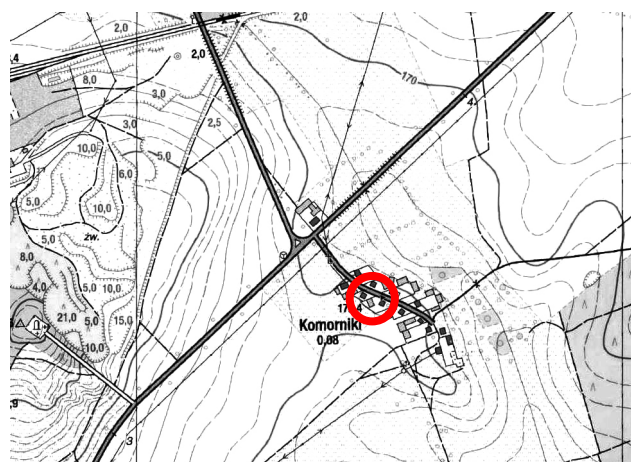
8. Fotografia z opisem wskazującym orientację albo mapa z zaznaczonym stanowiskiem archeologicznym

Budynek wolnostojący, założony na planie prostokąta. Bryła sytuowana kalenicowo. Murowany z cegły ceramicznej, licowej, wzniesiony na kamiennej podmurówce. Dach dwuspadowy, kryty blachą. Otwory okienne i drzwiowe o wykroju prostokątnym, zamknięte łukiem odcinkowym. Wejście główne cofnięte z linii lica w głąb budynku. Detal architektoniczny w postaci wydatnych ław okiennych. Okna PCV. Drzwi płytynowe z nadświetlem.

Zachowana bryła i po części materiał wykonania budynku – ściany obwodowe, etc. Wymieniona stolarka otworowa, nowe pokrycie dachu. Zmienione wykroje okien od frontu – na prostokątne.
