KARTA ADRESOWA ZABYTKU NIERUCHOMEGO

KRAMARZEWO

gorzelnia

1900 r.

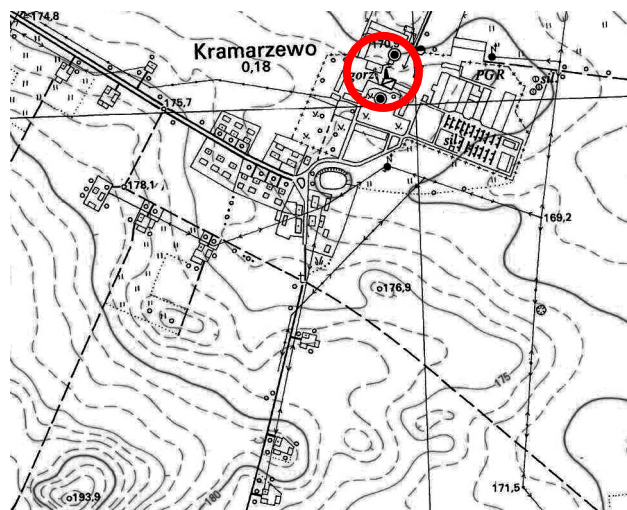
8. Fotografia z opisem wskazującym orientację albo mapa z zaznaczonym stanowiskiem archeologicznym

Największym obiektem w zespole obecnie jest gorzelnia, położona w centrum podwórza folwarcznego, nadal pełniąca swoją funkcję. Budynek kamienno-ceglany, z licznymi przybudówkami, dwukondygnacyjny z wysokim kominem przemysłowym, podpiwniczony, przykryty dwuspadowym dachem z papy. Od strony południowo-wschodniej do gorzelni przylega zmodernizowany magazyn, mały kamienno-ceglany budynek na planie prostokąta, jednokondygnacyjny, przykryty dachem z papy. Ściany piwnic murowane z kamienia łamanego, obecnie w części cokołowej budynku pobielone. Otwory okienek piwnicznych murowane z cegły, sklepione łukiem odcinkowym. Ściany parteru i piętra murowane z cegły, nie otynkowane. Komin i czopuch komina stanowiący jego bazę, murowane z cegły. Komin okrągły, wzmocniony ściągami (opaskami) z płaskowników żelaznych. Otwory okien i drzwi zewnętrznych zamknięte łukami odcinkowymi (obecnie w części wtórnie przemurowane). Drzwi drewniane, płycinowe z naświetlem. Okna parteru i piętra w części ze szczebliną przemysłową, w części wtórne.

Bryła budynku częściowo przekształcona, wtórne przemurowania otworów okiennych, wtórna stolarka.

Przywrócić utracone wartości historyczne. Obiekt stanowi dziedzictwo techniczne regiony i powinien zostać objęty ochrona prawna poprzez wpis do rejestru.
