# KARTA ADRESOWA ZABYTKU NIERUCHOMEGO

**RUSZKOWO**

**obora w zespole dworsko-folwarcznym**

**1864 r.**

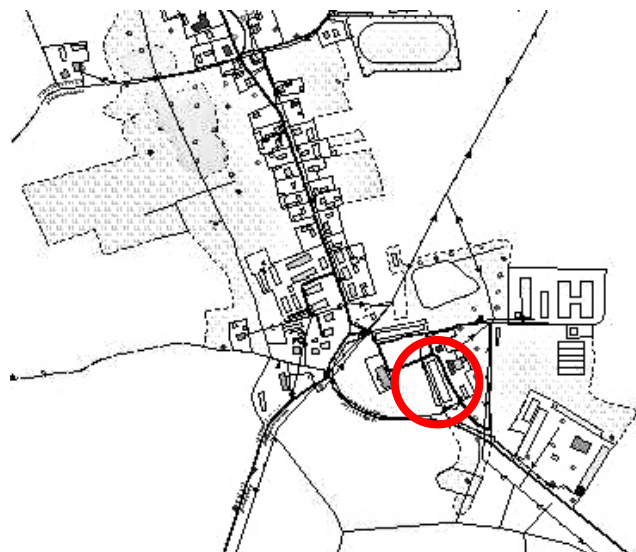
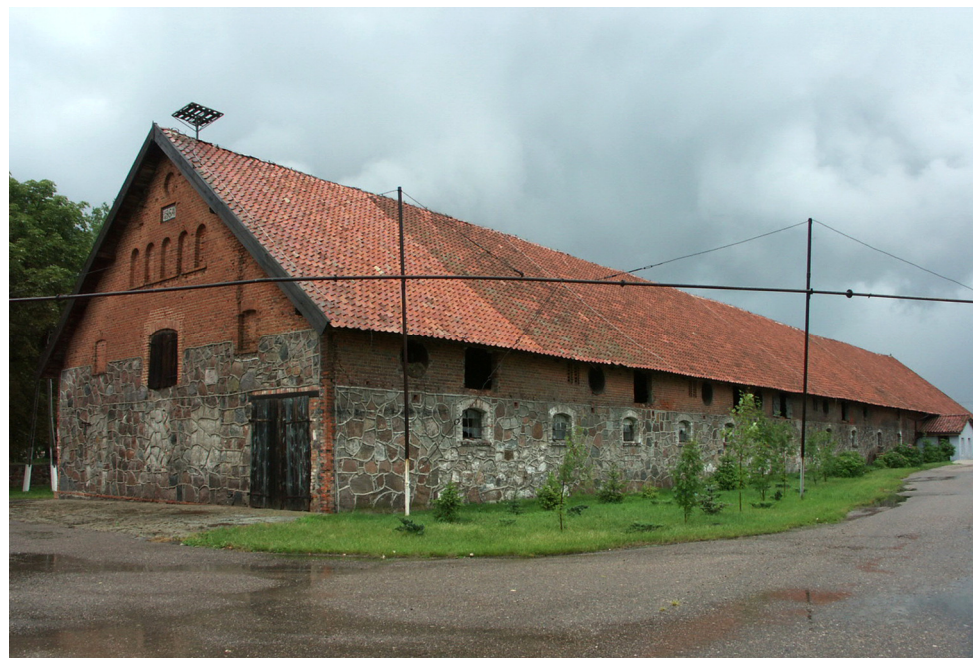
8. Fotografia z opisem wskazującym orientację albo mapa z zaznaczonym stanowiskiem archeologicznym

Plan obory ma kształt długiego prostokąta. Przestrzeń parteru podzielona jest na trzy części. Dwie z nich zajmują stanowiska krów. Trzecia część to ambulatorium weterynaryjne i zlewnia mleka. Ściany zewnętrzne murowane do wysokości stropu z kamienia łamanego, trempel i szczyty poddasza z cegły pełnej. Otwory drzwi i okien w ścianach kamiennych wymurowane z cegły pełnej, przesklepione łukami odcinkowymi. Strop drewniany, belkowy, otwarty, Belki stropu opierają się na regularnej konstrukcji słupów i podciągów drewnianych oraz na murłatach leżących na ścianach zewnętrznych. Słupy stoją na kwadratowych bazach wymurowanych z cegły pełnej, o wysokości ok. 60 cm. Konstrukcja więźby dachowej drewniana płatwiowo-krokwiowa, dach dwuspadowy. Połacie odeskowane, pokryte dachówką esówką na łątach. Okapy krokwiowe, otwarte, ciągłe. Podłoga i żłoby - betonowe. Stanowiska dla krów są skanalizowane poprzez system kratki i podłogowych kanałów ściekowych. Poddasze w części dwupoziomowe. Wrota obory - skrzydła z desek osadzone na zawiasach żelaznych bezpośrednio w węgarkach otworów - bez futryn. Okna w części parterowej żeliwne, uchylne, szklone pojedynczo. Okna poddasza zamknięte okiennicami z desek, osadzonymi jak wrota. Na północnej ścianie szczytowej ponad drzwiami poddasza zamocowana jest wyciągarka linowa (wielokrążek) osłonięta małym dwuspadowym daszkiem, krytym jak połacie dachu głównego.

Zachowana bryła budynku oraz pokrycie dachu, wtórna dobudówka. Stolarka częściowo wtórna a częściowo pierwotna.

Przywrócić utracone cechy historyczne.
