KARTA ADRESOWA ZABYTKU NIERUCHOMEGO

GRZYBINY

spichlerz w zespole folwarcznym

2 poł. XIX w.

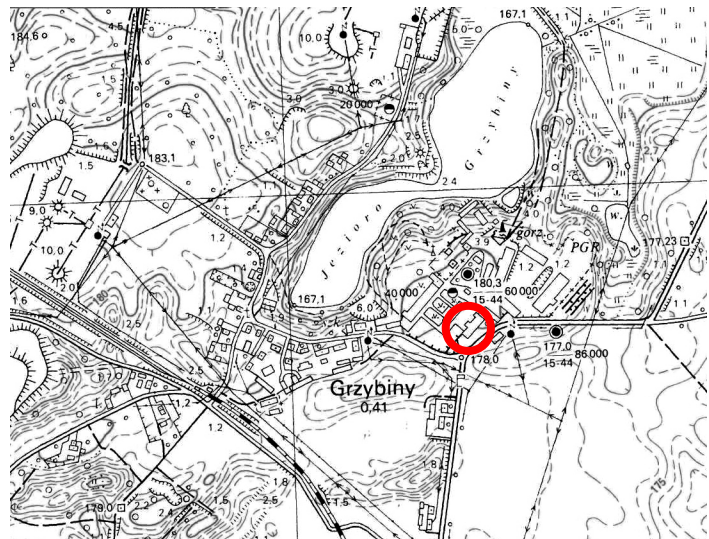
8. Fotografia z opisem wskazującym orientację albo mapa z zaznaczonym stanowiskiem archeologicznym

Budynek składa się z 3 brył (spichlerza, wozowni i stajni). Po południowej stronie głównej drogi prowadzącej w głąb podwórza gospodarczego znajduje się spichlerz ustawiony kalenicowo na linii północ - południe prostopadle do drogi, wzniesiony na planie prostokąta, wąskofrontowy, wymurowany z pełnej cegły wypalanej na kamiennej podmurówce, otynkowany i obustronnie pobielony, dwukondygnacyjny, niepodpiwniczony, nakryty niskim, dwuspadowym dachem pokrytym papą na odeskowaniu. Okna przemysłowe, małe zamknięte łukiem odcinkowym. Wrota deskowe.

Zachowana częściowo bryła budynku i opracowanie elewacji. Stolarka wtórna.

Przywrócić utracone cechy historyczne.

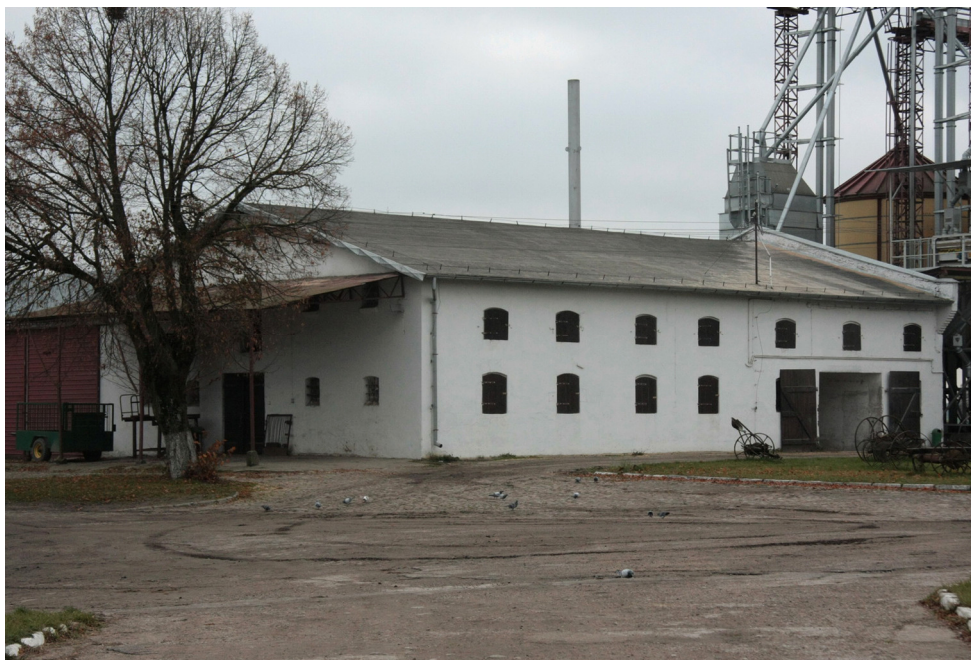
9. Fotografia dodatkowa

W odległości około 10 m na wschód od spichlerza znajduje się stajnia przebudowana współcześnie na garaże ustawiona kalenicowo na linii wschód - zachód równoległe do drogi wjazdowej, wzniesiona na planie prostokąta, wymurowana z kamienia polnego oblicowanego kamieniem łamanym, spoinowana, jednokondygnacyjna, niepodpiwniczona, o użytkowym poddaszu, nakryta dwuspadowym dachem pokrytym papą na odeskowaniu.

Między stajnią a spichlerzem wzniesiono wozownię (obecnie garaże) założoną na planie kwadratu, murowaną z pełnej cegły wypalanej, otynkowaną i częściowo pobieloną, nakrytą niskim, dwuspadowym stropodachem pokrytym blachą na odeskowaniu, część południowo - zachodnią budynku nadbudowana, dwukondygnacyjna, nakryta dachem pulpitowym. Okna ze szczebliną przemysłową, małe zamknięte łukiem odcinkowym z ceglaną opaską. Wrota 2-skrzydłowe współczesne.
