# KARTA ADRESOWA ZABYTKU NIERUCHOMEGO

**KSIĘŻY DWÓR**

**spichlerz**

**2 poł. XIX w.**

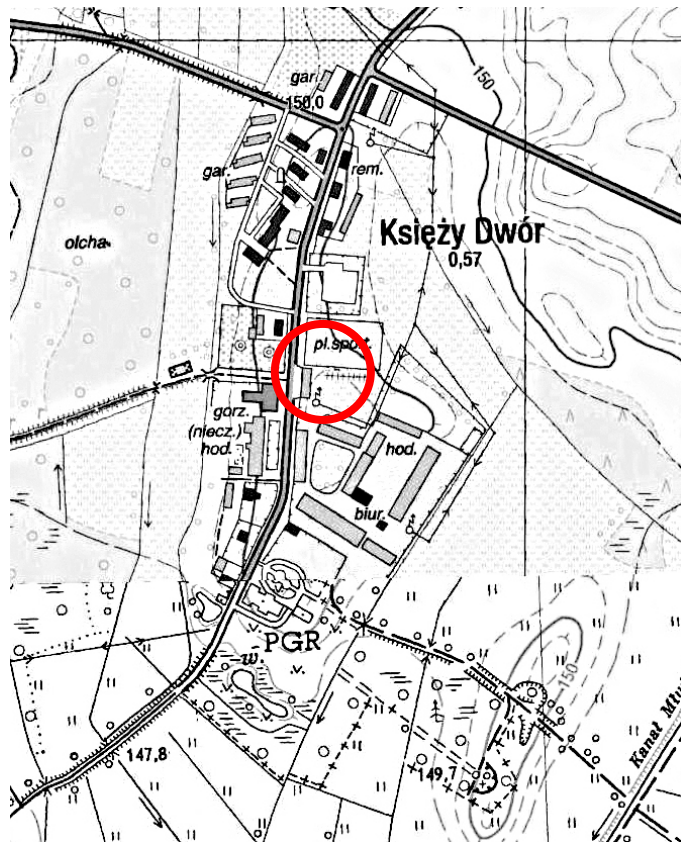
8. Fotografia z opisem wskazującym orientację albo mapa z zaznaczonym stanowiskiem archeologicznym

Po wschodniej stronie drogi znajdują się budynki współcześnie wyodrębnionego podwórza gospodarczego z dziedzińcem. Obok zabudowań dziedzińca gospodarczego, ok. 40 m na północ od stodoły, po wschodniej stronie drogi, znajduje się spichlerz (magazyn zbożowy), ustawiony kalenicowo na linii północ-południe równoległe do drogi, założony na planie prostokąta, wymurowany z kamienia łamanego i nieobrobionego, a ściany poddasza z pełnej cegły wypalanej, jednokondygnacyjny, o użytkowym poddaszu, nakryty dwuspadowym dachem pokrytym blachą, ponad szczytem południowym niewielka wieżyczka wentylacyjna na planie prostokąta, nakryta niskim daszkiem czterospadowym, pod daszkiem podwieszony dzwon folwarczny (prawdopodobnie XIXw.). Otwory okienne i drzwiowe pierwotnie zamknięte łukiem odcinkowym, częściowo wtórnie prostokątne. Drzwi i wrota deskowe.

Zachowana bryła budynku, wypracowanie elewacji.

Należy przywrócić utracone elementy historyczne.
