# KARTA ADRESOWA ZABYTKU NIERUCHOMEGO

**MYŚLETA**

**pałac w zespole pałacowym**

**1887 r.**

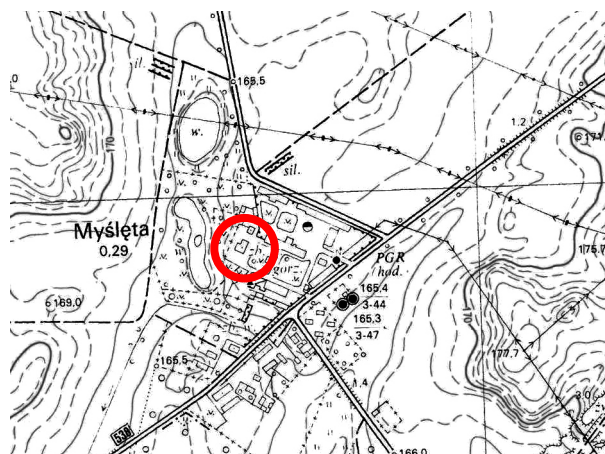
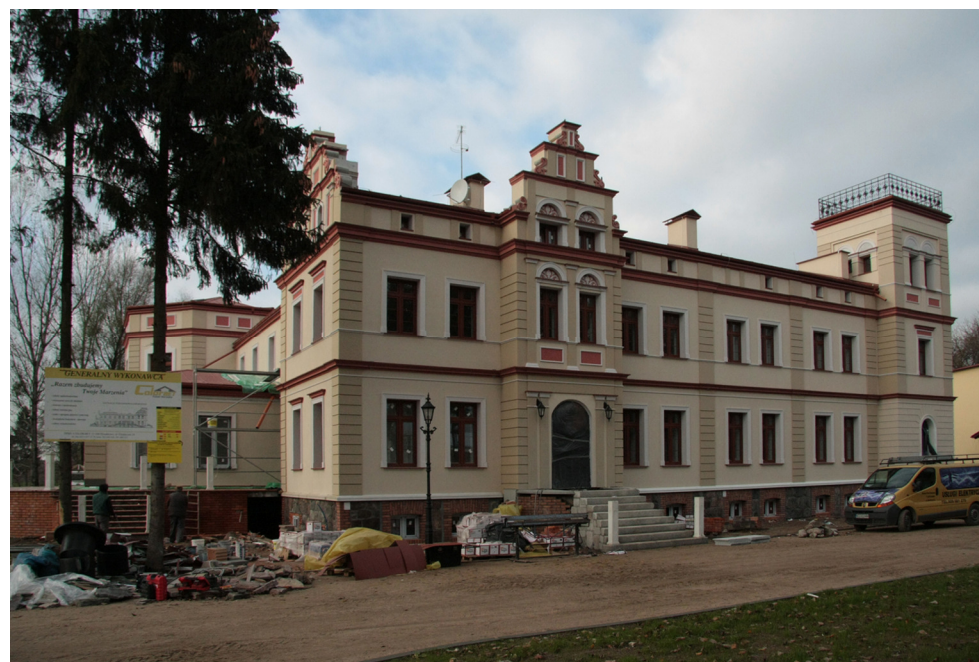
8. Fotografia z opisem wskazującym orientację albo mapa z zaznaczonym stanowiskiem archeologicznym

Po 1945r. część rezydencjalna zespołu została przebudowana. Pałac przebudowywano 3-krotnie, w l. 60-tych i 90-tych XXw oraz w 2012r. Zniszczone skrzydło zachodnie pałacu (na starych piwnicach) przebudowano, dobudowano nowe skrzydło z częścią basenową, odtworzono wieżę. Dach pierwotnie prawdopodobnie kryty łupkiem zmieniono na blachę. Pałac zachował w dużym stopniu oryginalny wygląd budynku głównego, odbudowane skrzydła i części nawiązują do historycznego wyglądu, nie przywrócono dachu na wieży w budynku głównym i części detali architektonicznych.

Utrzymać zachowane elementy historyczne oraz przywrócić utracone.

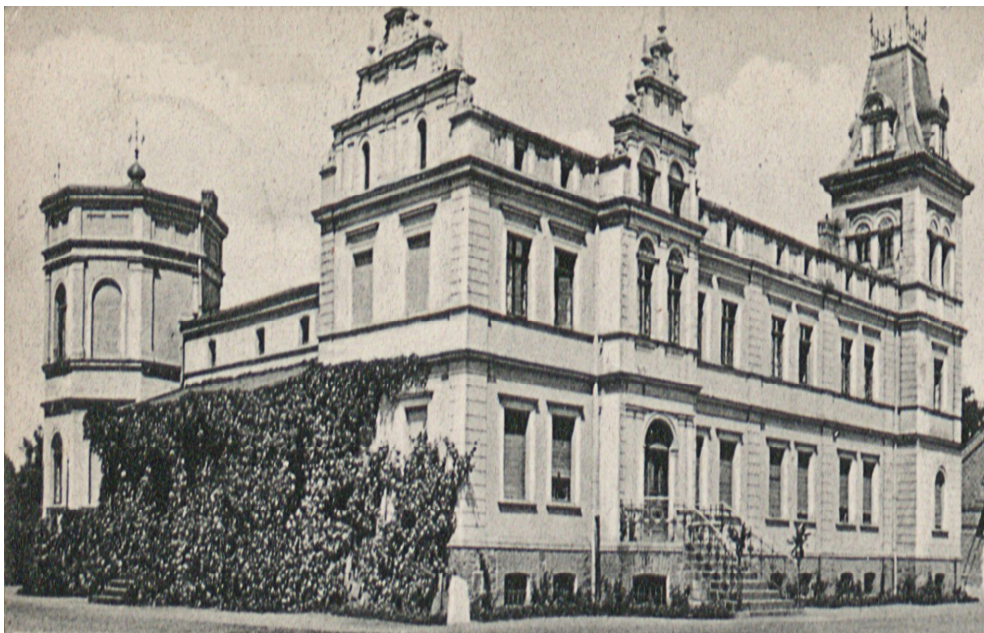
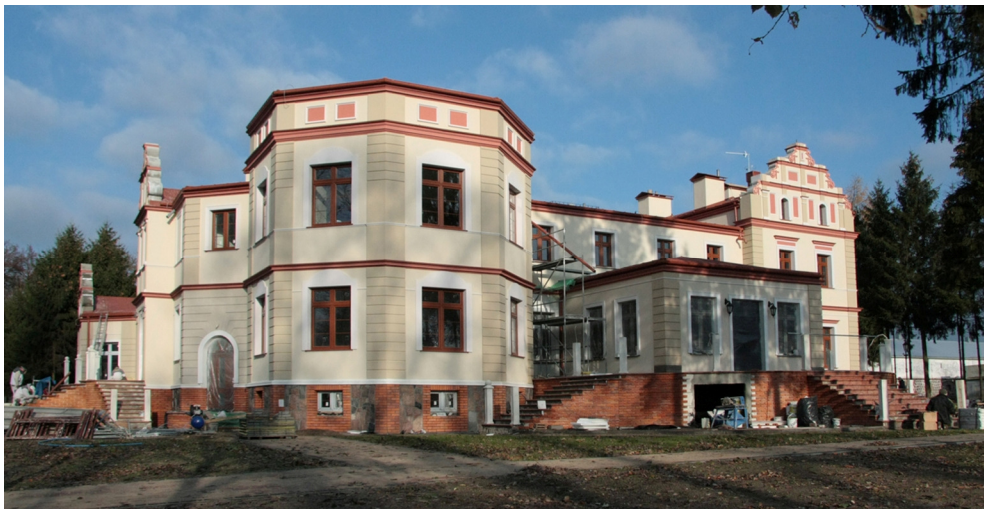
### 9. Fotografia dodatkowa

Pałac ma wystrój o elementach neorenesansowych. Bryła budynku składa się z kilku brył, budynek główny murowany na planie prostokąta z asymetrycznym ryzalitem przy elewacji frontowej, podpiwniczony, dwukondygnacyjny z poddaszem użytkowym, kryty 2-spadowym dachem, krytym blachą, z narożną wieżą na planie kwadratu, trójkondygnacyjną z tarasem widokowym na szczycie (pierwotnie 4-połaciowy dach mansardowy z lukarnami). Od strony N-W przybudowane skrzydło z wtórną przybudówką z wejściem zakończone wieloboczną wieżą (odtworzoną) i nowe skrzydło z częścią basenową. Elewacje tynkowane, pierwotnie podmurówka kamienna spoinowana (obecnie kamienno-ceglana). Otwory okienne zwieńczone płasko i łukiem pełnym. Elewacje asymetryczne, dzielone lizenami boniowanymi i gzymsami kordonowymi. Na II osi fasady ryzalit z centralnie usytuowanym otworem drzwi wejściowych zwieńczonym łukiem pełnym i oknami z półkolistymi naczółkami i prostymi. Ryzalit zakończony ozdobnym, neorenesansowym szczytem schodkowym z wolutami, niewielkie okna zwieńczone łukiem pełnym, pierwotnie ze sterczynami. Wypełnienia płaszczyzn zwieńczeń okiennych II kondygnacji wypełnione płaskorzeźbami o motywach roślinnych. Do ryzalitu przylegają zewnętrzne schody pierwotnie z ozdobną metalową balustradą. Na pozostałych osiach otwory okienne zwieńczone płasko i łukiem odcinkowym. Elewacje wieży symetryczne, w partii dolnej boniowane z otworami okiennymi w obramowaniu zwieńczonym łukiem pełnym oraz płasko, z lizenami boniowanymi. Pozostałe skrzydła pierwotne przebudowane, nowe skrzydło dobudowane i odtworzona wieża opracowane analogicznie. Okna wtórne z materiału PCV imitującego drewno 2-skrzydłowe ze ślimieniem i słupkiem, drzwi wtórne drewniane.
